Desperdício de água tratada: estancando falhas sistêmicas

Gerenciando vazamentos nas tubulações

Tubulações de água de aço inoxidável

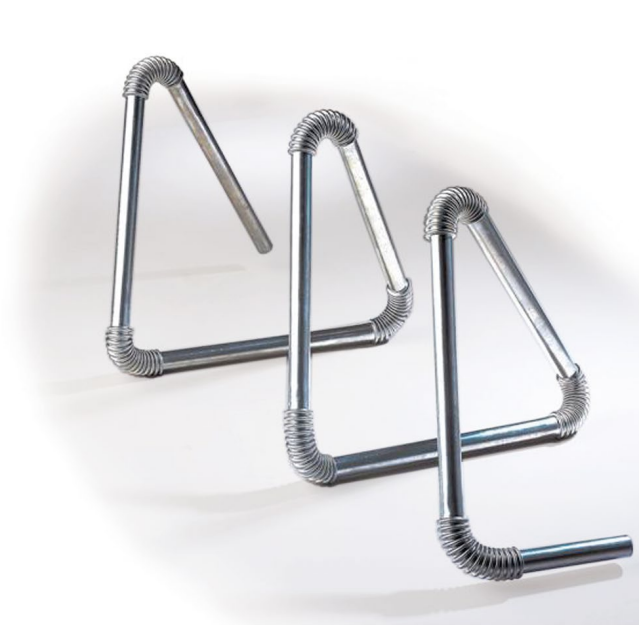
*Tubos de aço inoxidável corrugados.
Fonte: Korea Water Works Association (kwwa.or.kr)*

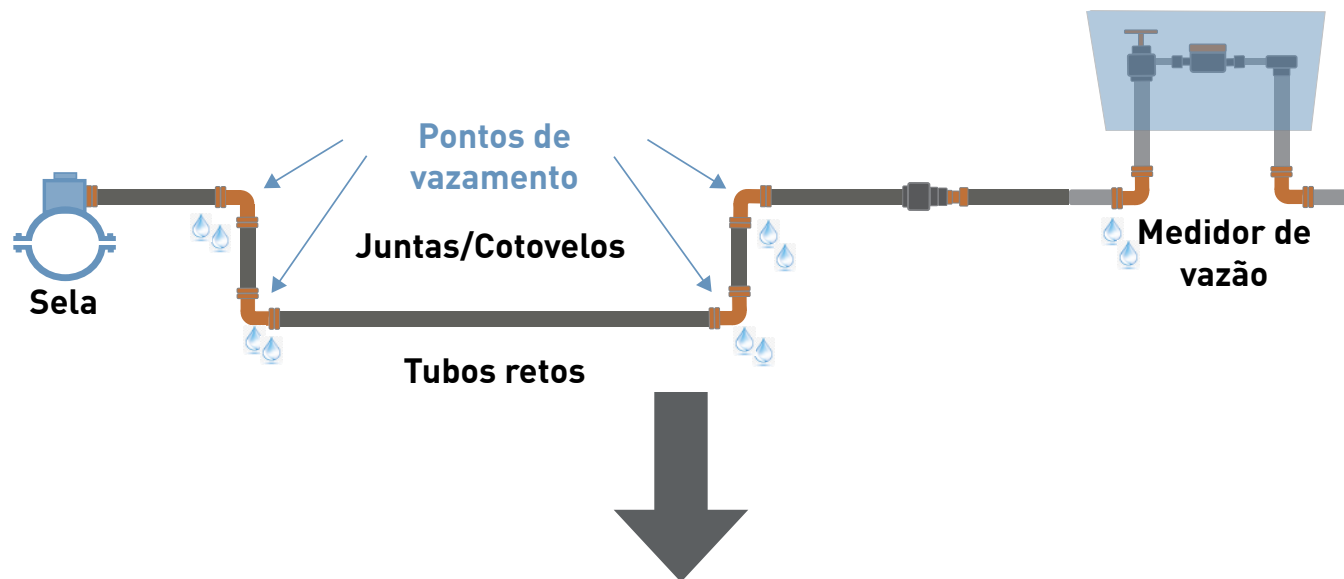
Sistema de tubulação tradicional

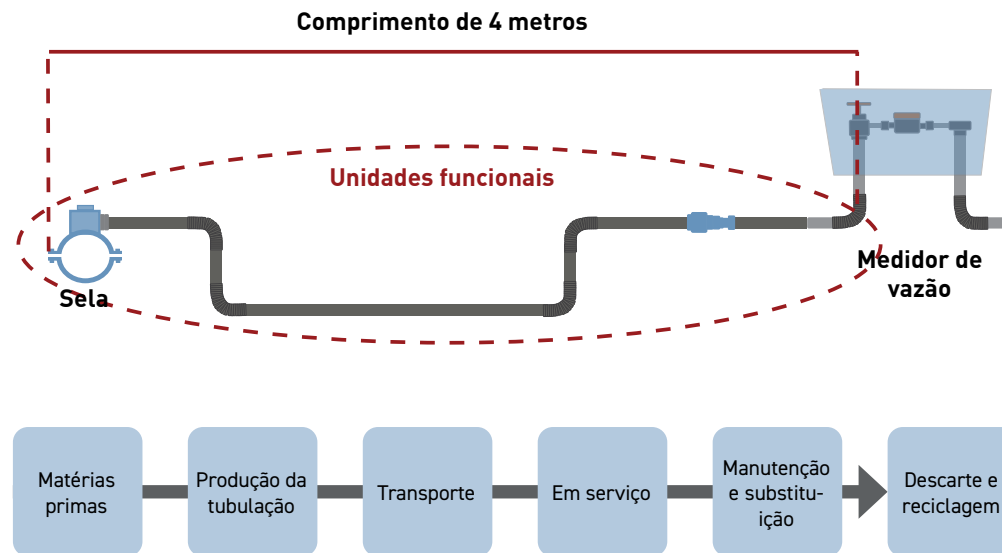
Definição do sistema

Tubulações de serviço com 4 metros de comprimento (20 mm de diâmetro) e com uma vida útil de 100 anos. As tubulações de serviço se estendem da rede de água para os hidrômetros das residências, e incluem juntas, cotovelos, juntas em T e válvulas.

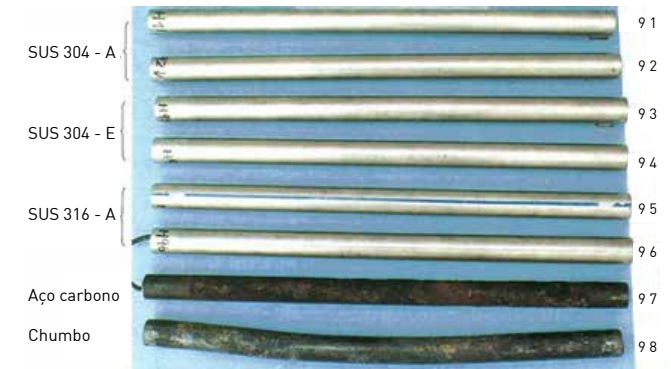
1. Cidade de Kushiro, teste No. H; após decapagem com ácido

Fotos dos resultados do teste de enterramento após 10 anos de enterramento em Kushiro (Nordeste do Japão) e Kuwana (Japão Central).

Para verificar o comportamento de corrosão dos tubos e levantar dados sobre sua resistência à corrosão, o Tokyo Water Board encomendou testes utilizando tubos feitos de vários produtos concorrentes, enterrando-os no solo em 10 locais diferentes, por um período de 10 anos. Os testes mostraram que o aço inoxidável se saiu melhor em termos de força e resistência à corrosão, com o grau 316 se saindo melhor que o 304. As concentrações de Cl⁻ e SO₄²⁻ no solo foram muito altas. Os testes não mostraram evidências de corrosão nas amostras com o grau 316. O 316 é um grau de liga mais alto e, portanto, mais caro do que o 304, mas o Tokyo Water Board decidiu que o custo maior é o custo da instalação dos tubos e que o risco de falha não pode ser

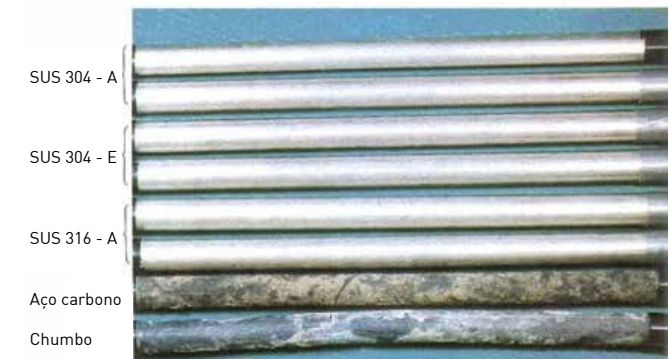
2. Cidade de Kuwana, teste No. P; após decapagem com ácido

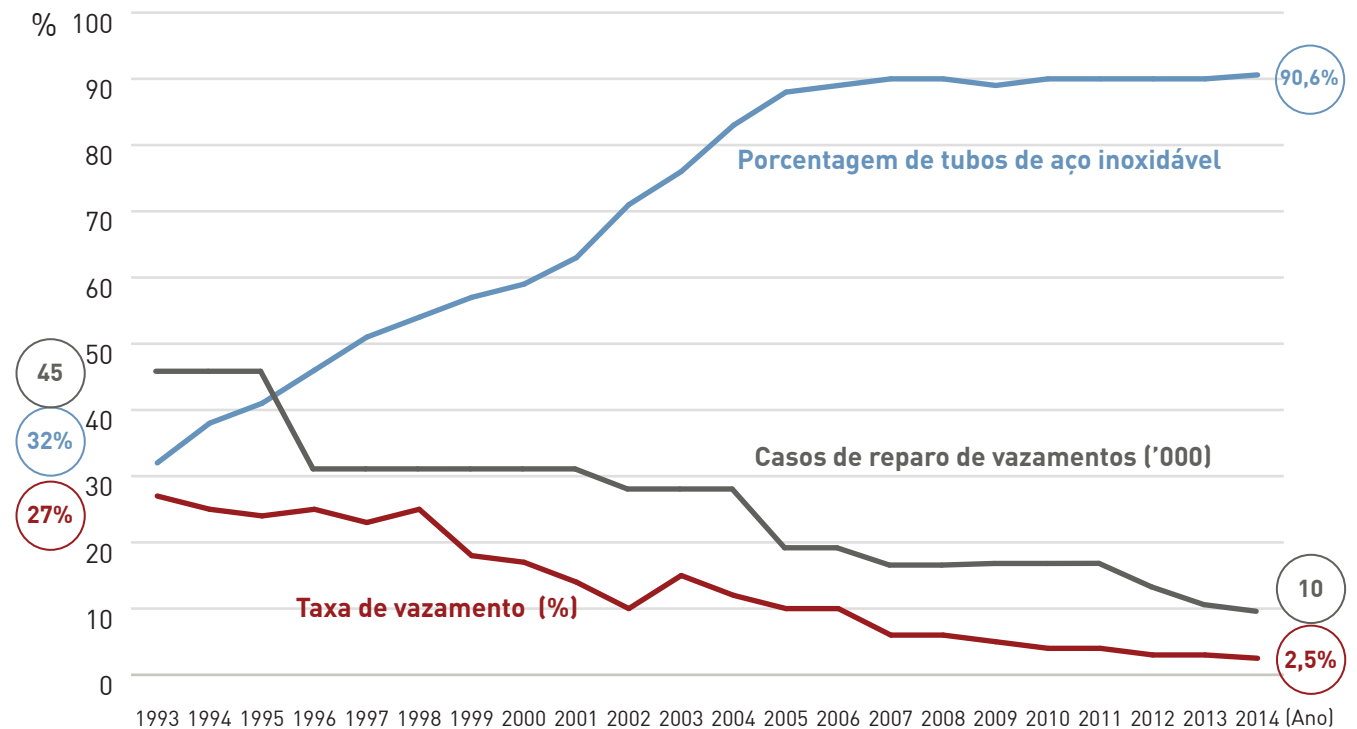
Redução de vazamentos

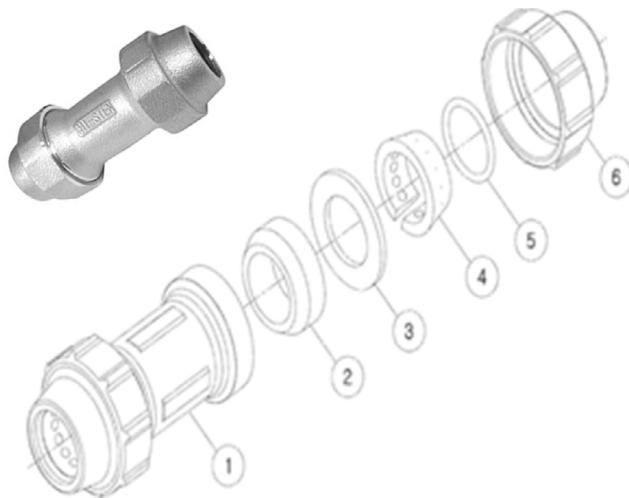
Especificação (Junta) - feita de aço inoxidável fundido

Item	Descrição	Material
1	Corpo	SSC13/14
2	Bloco	EPDM
3	Arruela	STS304/316
4	Guia esfera	STS304/NYLON6
5	O-Ring	EPDM
6	Porca	SSC13/14
